宣城市茂盛锦苑北地块 土壤污染状况调查报告 (送审稿)

委托单位：宣城开盛产城开发建设有限公司

编制单位：合肥艾科正诚环境科技有限公司

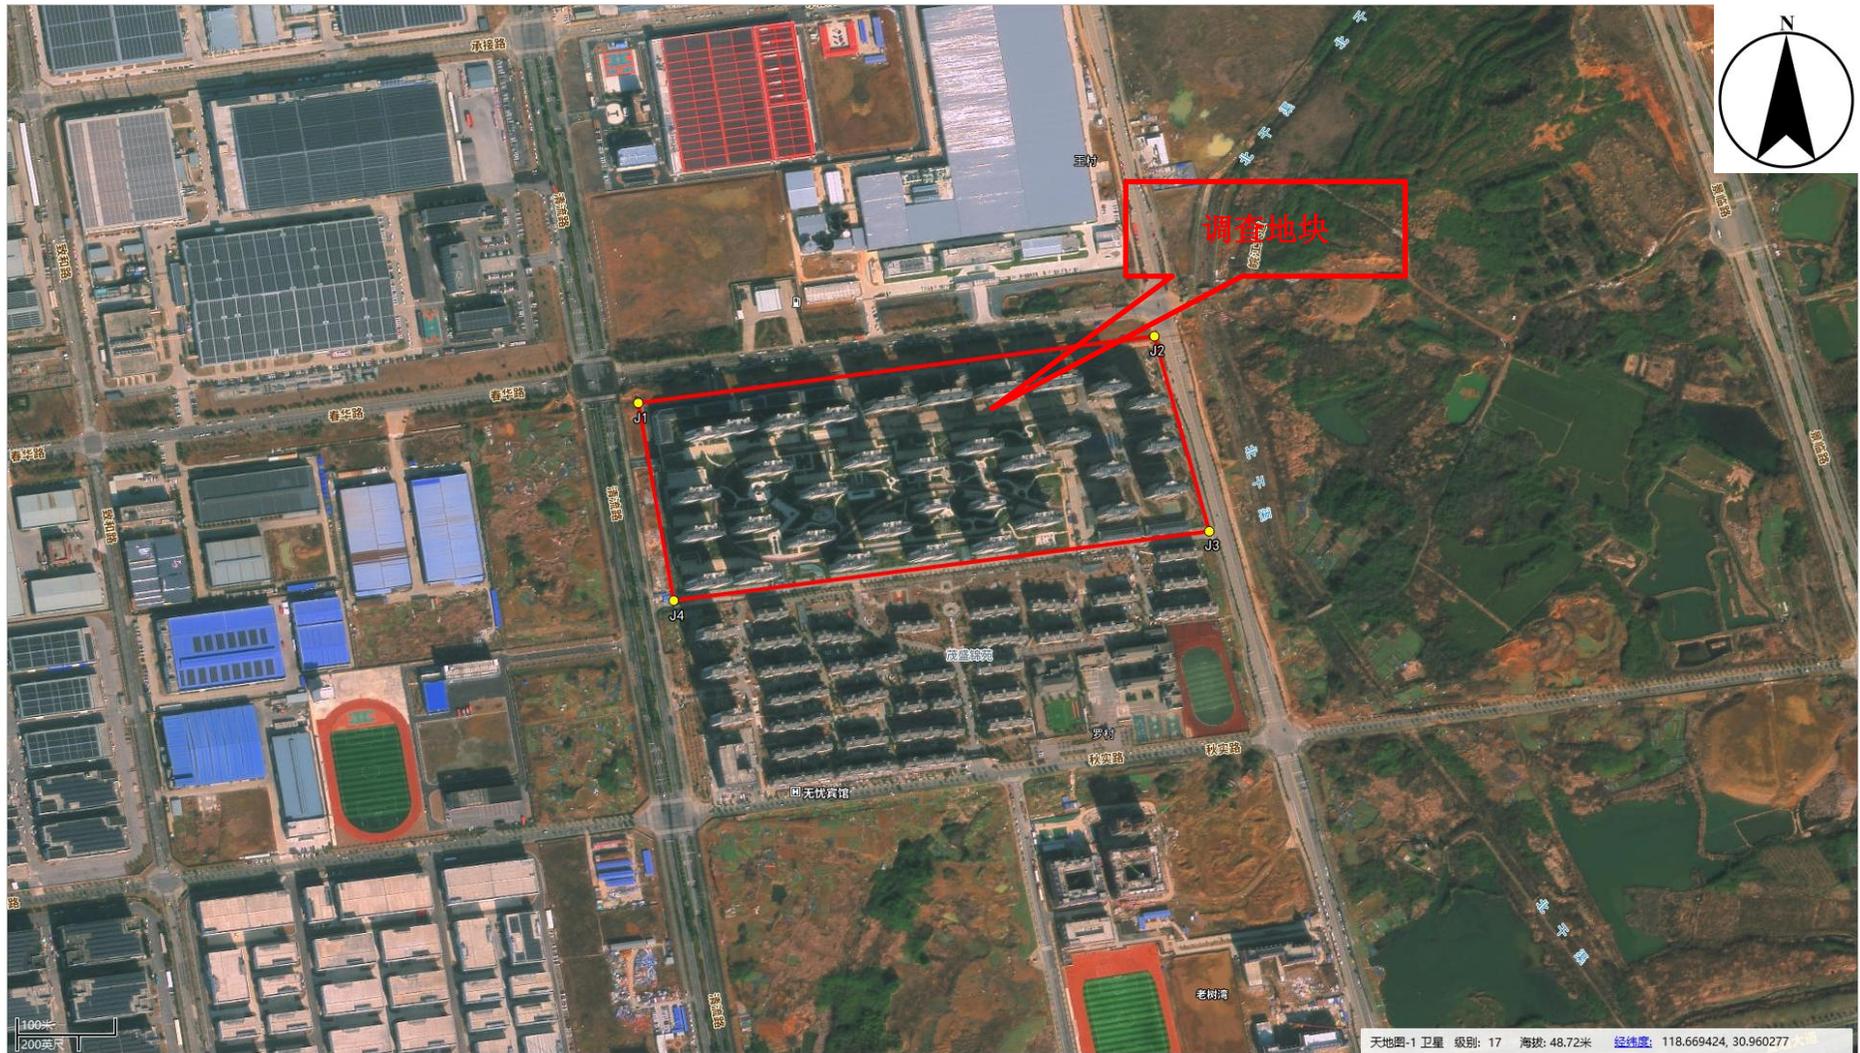
图 2.2-2 调查地块范围图

本次调查地块为宣城市茂盛锦苑北地块，地块位于安徽省宣城经济技术开发区清流路和春华路交口东南侧，中心经纬度为 E: 118.666120° ; N: 30.960932° ，用地面积 176396.50m²。地块东至铜山路，南至茂盛锦苑南区、西至清流路，北至春华路。

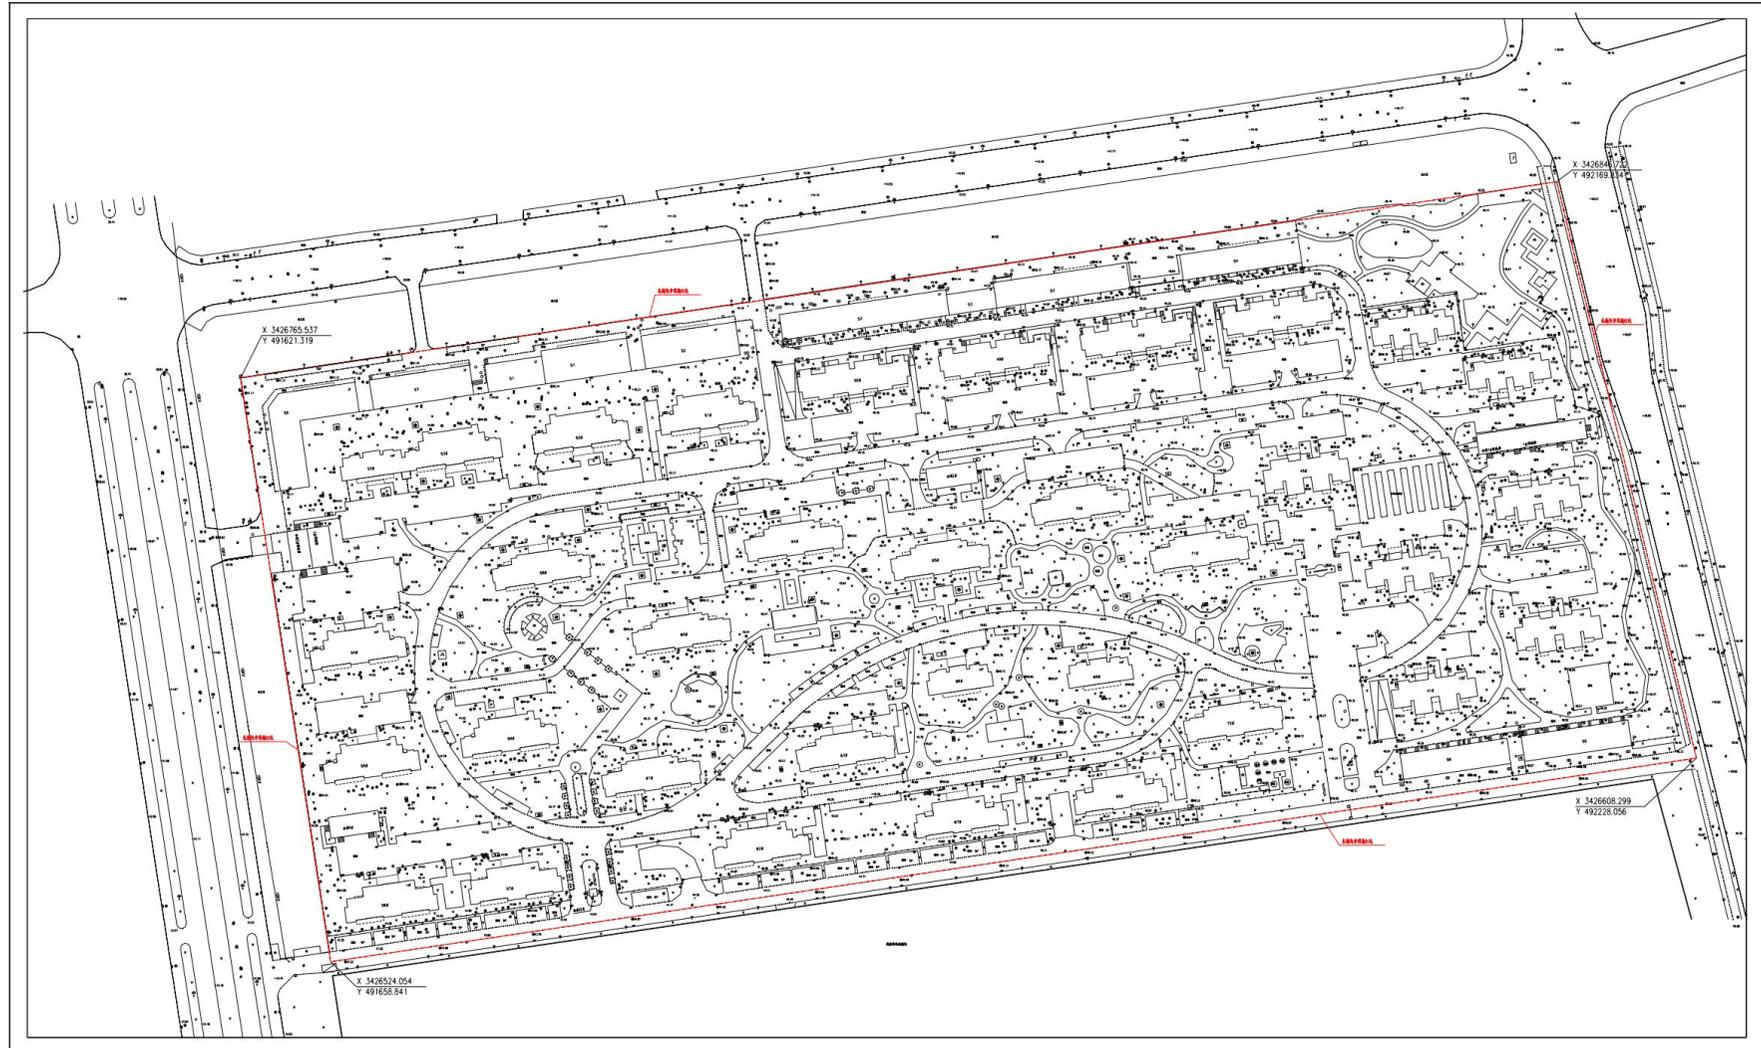
图 2.2-3 项目地块宗地红线图

点号	X	Y
J1	3426765.537	491621.319
J2	3426846.722	492169.834
J3	3426608.299	492228.056
J4	3426524.054	491658.841
J1	3426765.537	491621.319

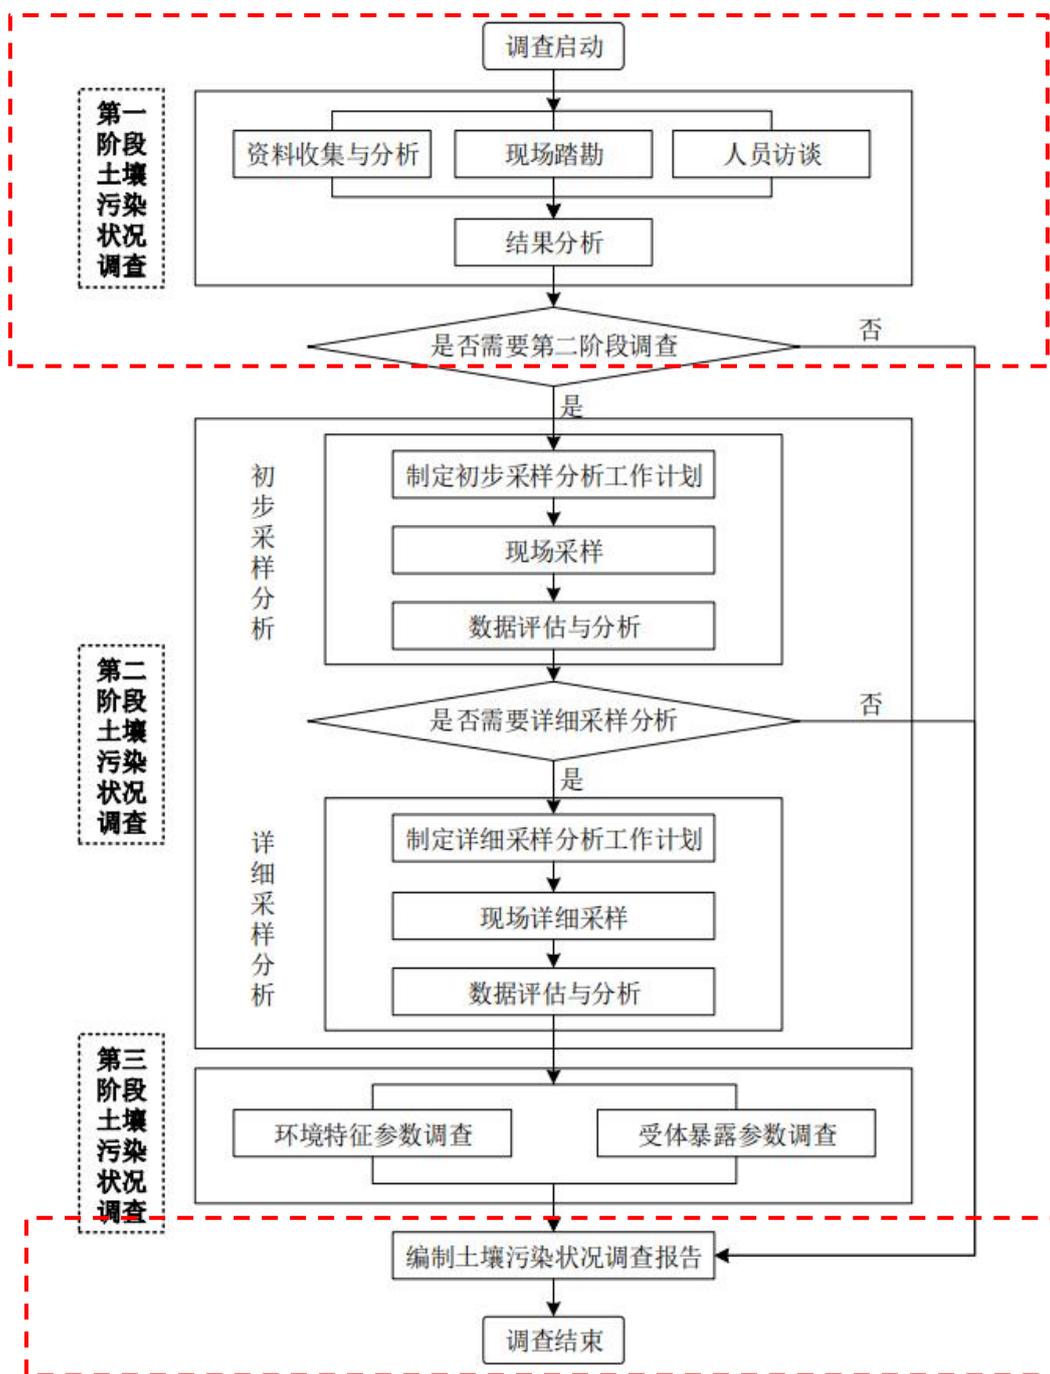
图2.4-1 本次地块调查工作流程示意图（红色区域内为本次调查工作内容）

本项目工作流程依据《建设用地土壤污染状况调查技术导则》（HJ25.1-2019）和《建设用地土壤污染风险管控和修复监测技术导则》（HJ25.2-2019），同时参照《建设用土壤环境调查评估技术指南》（环保部公告2017年第72号）要求制定，主要程序依次为资料收集与分析、现场踏勘、人员访谈、结果分析、资料评估与分析、报告编写。

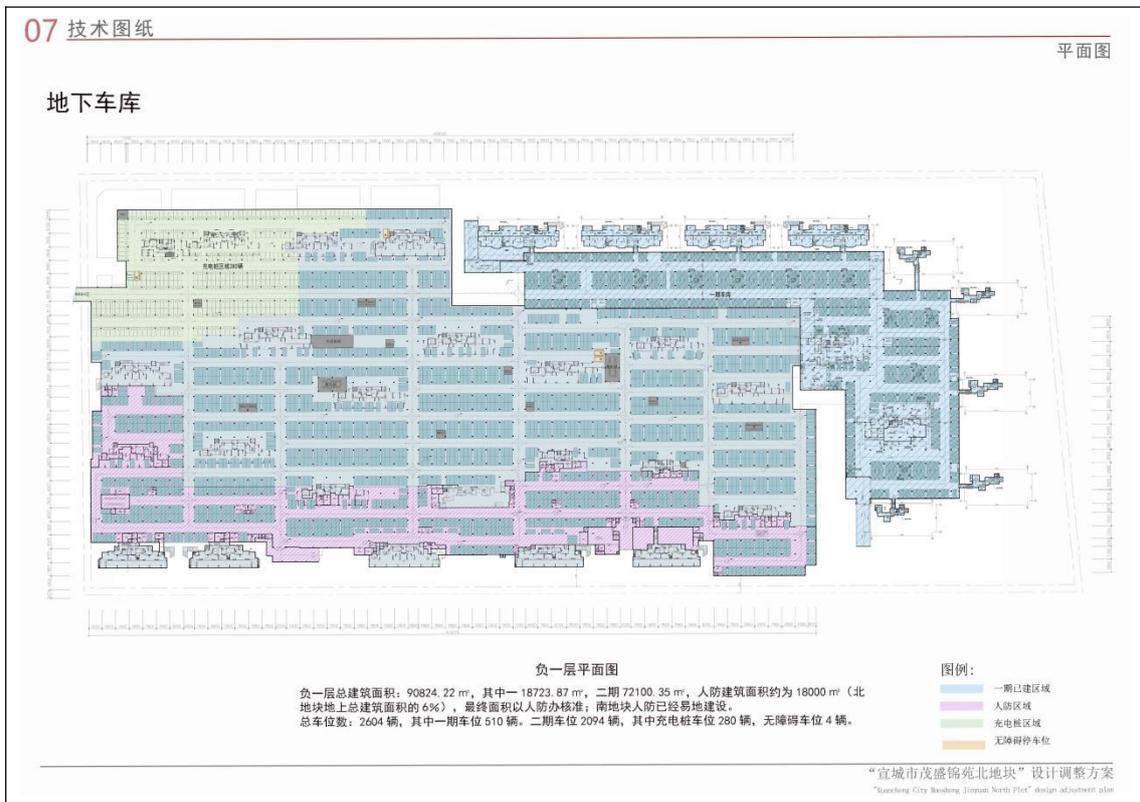
图 3.3-1 地下车库分布图纸

宣城市茂盛锦苑二期小区主要包括 51#-72#楼住宅工程，项目于 2022 年 2 月开始建设，建设单位为宣城开盛产城开发建设有限公司，监理单位为安徽宇华建设项目管理有限公司。项目建设主要为地面住宅楼建设和地下车库、人防工程建设。住宅楼主要包括 21 栋 17 层住宅楼以及北侧的 3 层门面楼（酒店以及商铺等）。地下设施主要包括：负一层总建筑面积：90824.22m²，人防建筑面积约为 18000m²（北地块地上总建筑面积的 6%）。总车位数：2604 辆，其中一期车位 510 辆。二期车位 2094 辆，其中充电车位 280 辆，无障碍车位 4 辆。

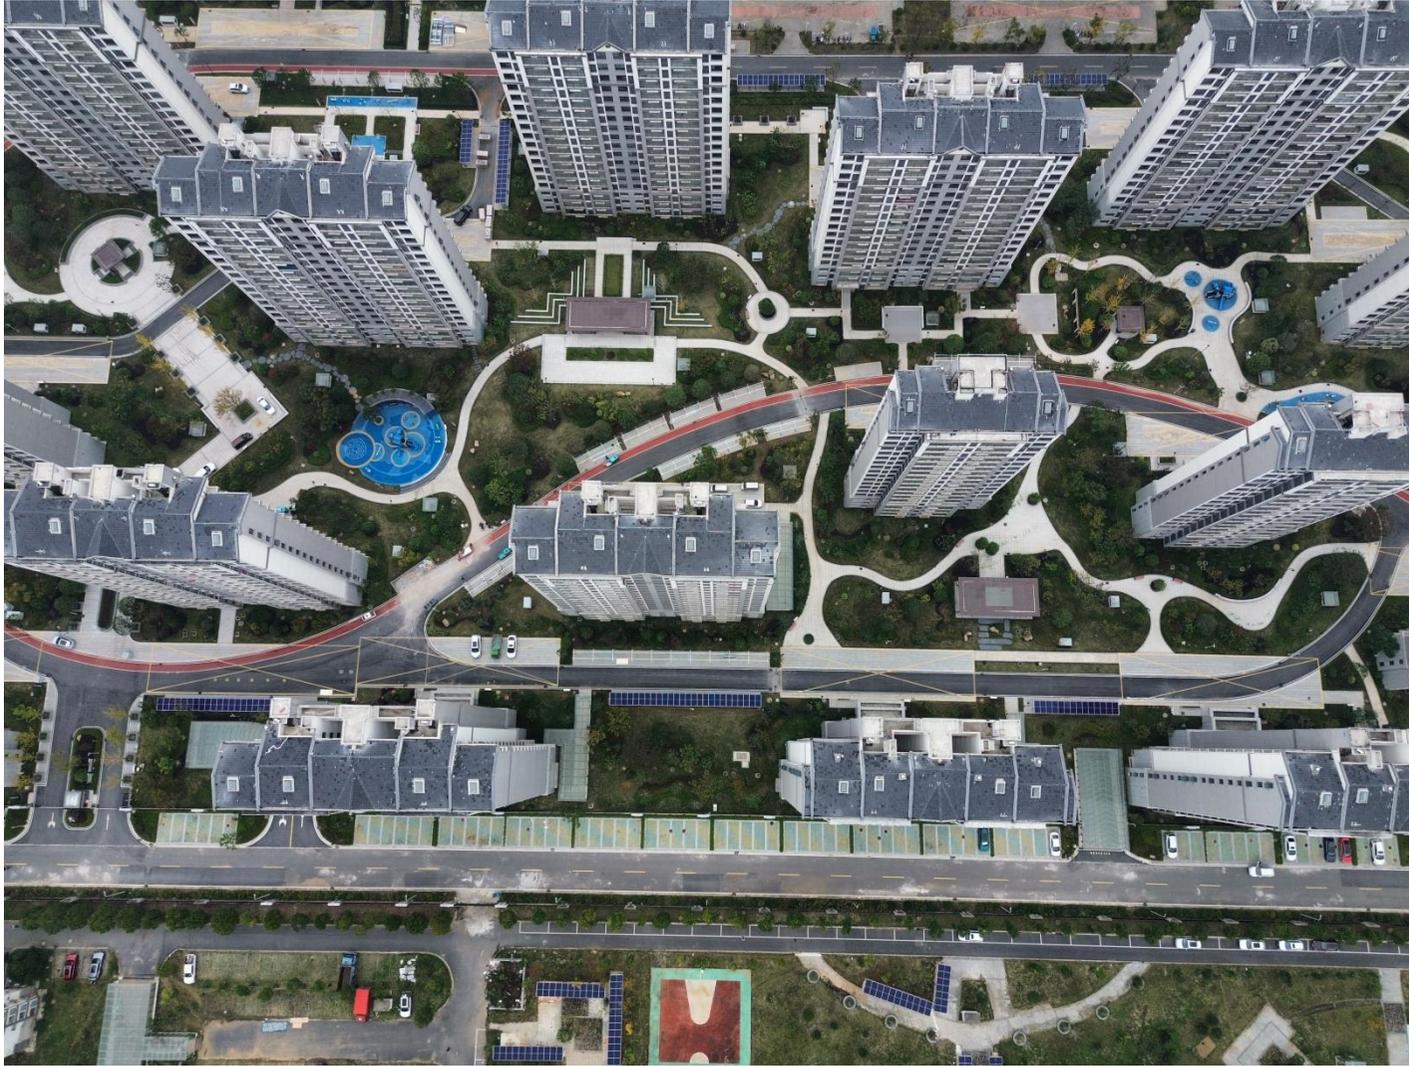
图 3.3-2 地块使用现状航拍图

本次调查地块为宣城市茂盛锦苑北地块，中心经纬度为 E: 118.666120°；N: 30.960932°，用地面积 176396.50m²。地块东至铜山路，南至茂盛锦苑南区、西至清流路，北至春华路。我公司组织技术人员于 2024 年 11 月 22 日进行现场踏勘，截止现场踏勘期间，本地块内为宣城市茂盛锦苑二期小区、道路等相关附属设施。使用现状如图 3.3-2 所示。

2024年11月，工作组技术人员对调查地块进行了详细现场踏勘，为了更加清晰、完整的了解本调查地块现状，我公司在本项目现场踏勘。根据现场踏勘，本地块目前现状为：目前地块内已建设茂盛锦苑北侧小区，地块内无外来堆土，无外来固废存在；未发现有土壤颜色异常和土壤有刺激性气味等污染情况；无明显污染痕迹。

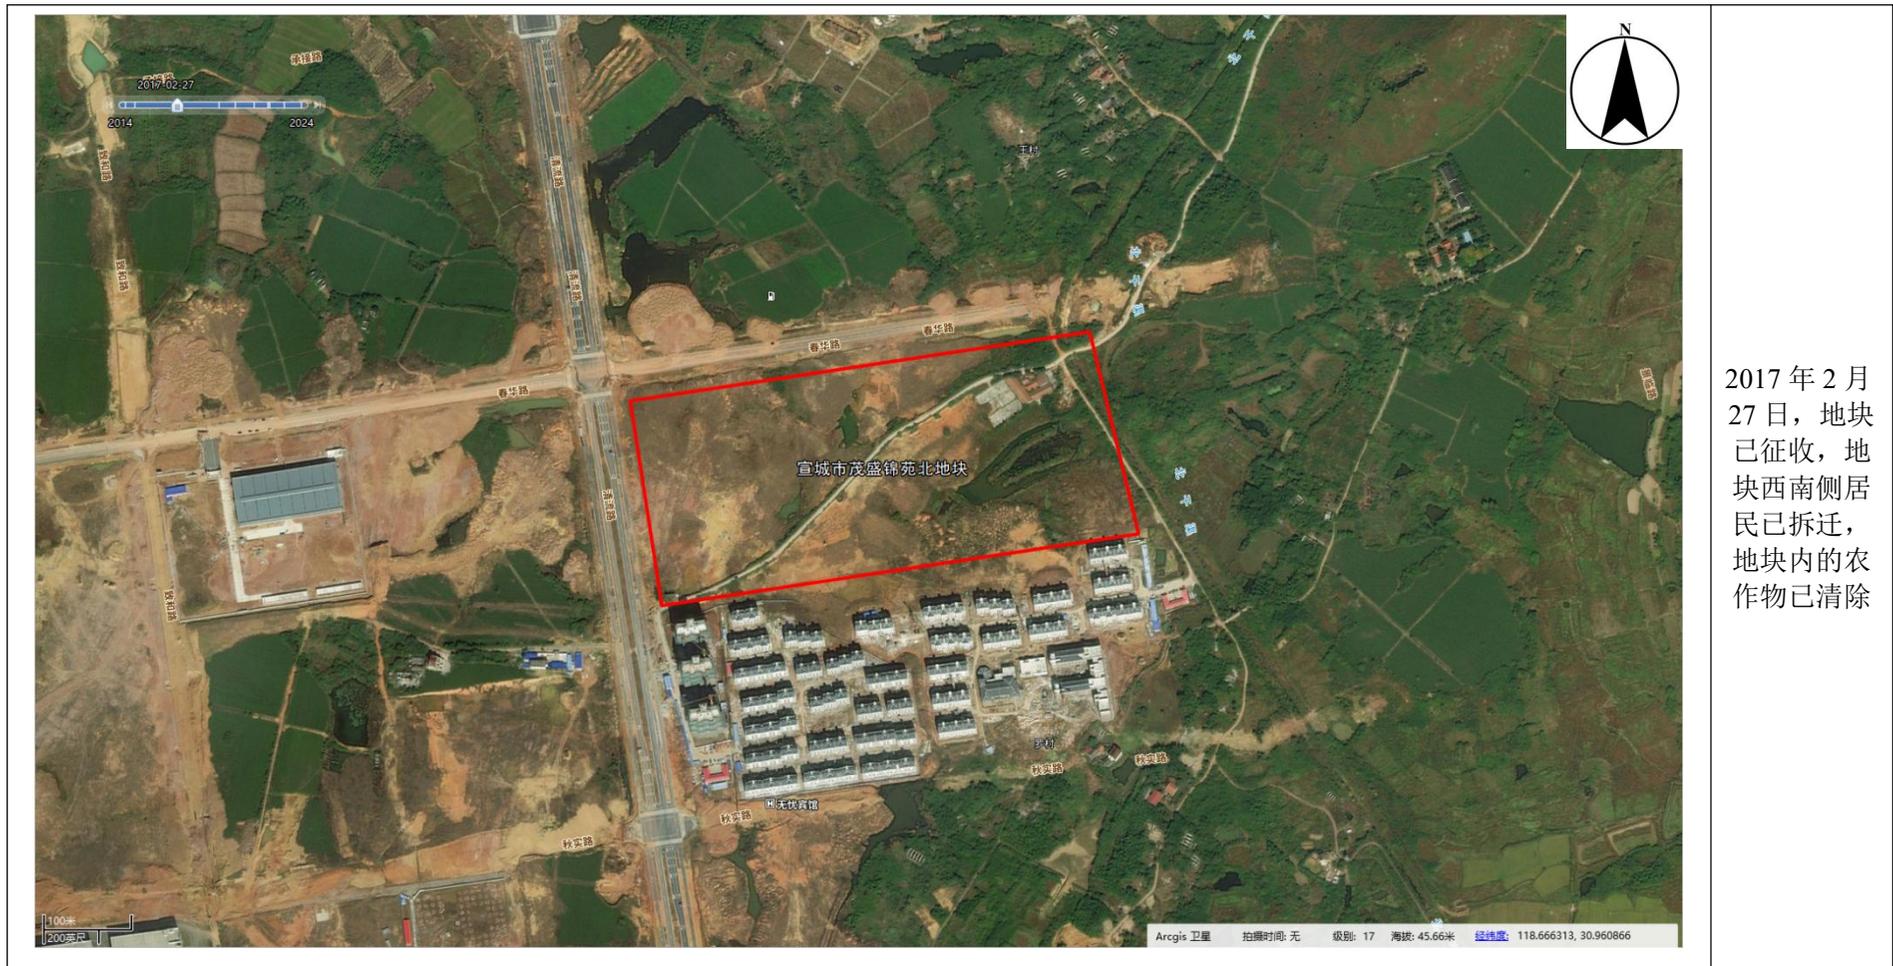
2017年2月27日，地块已征收，地块西南侧居民已拆迁，地块内的农作物已清除

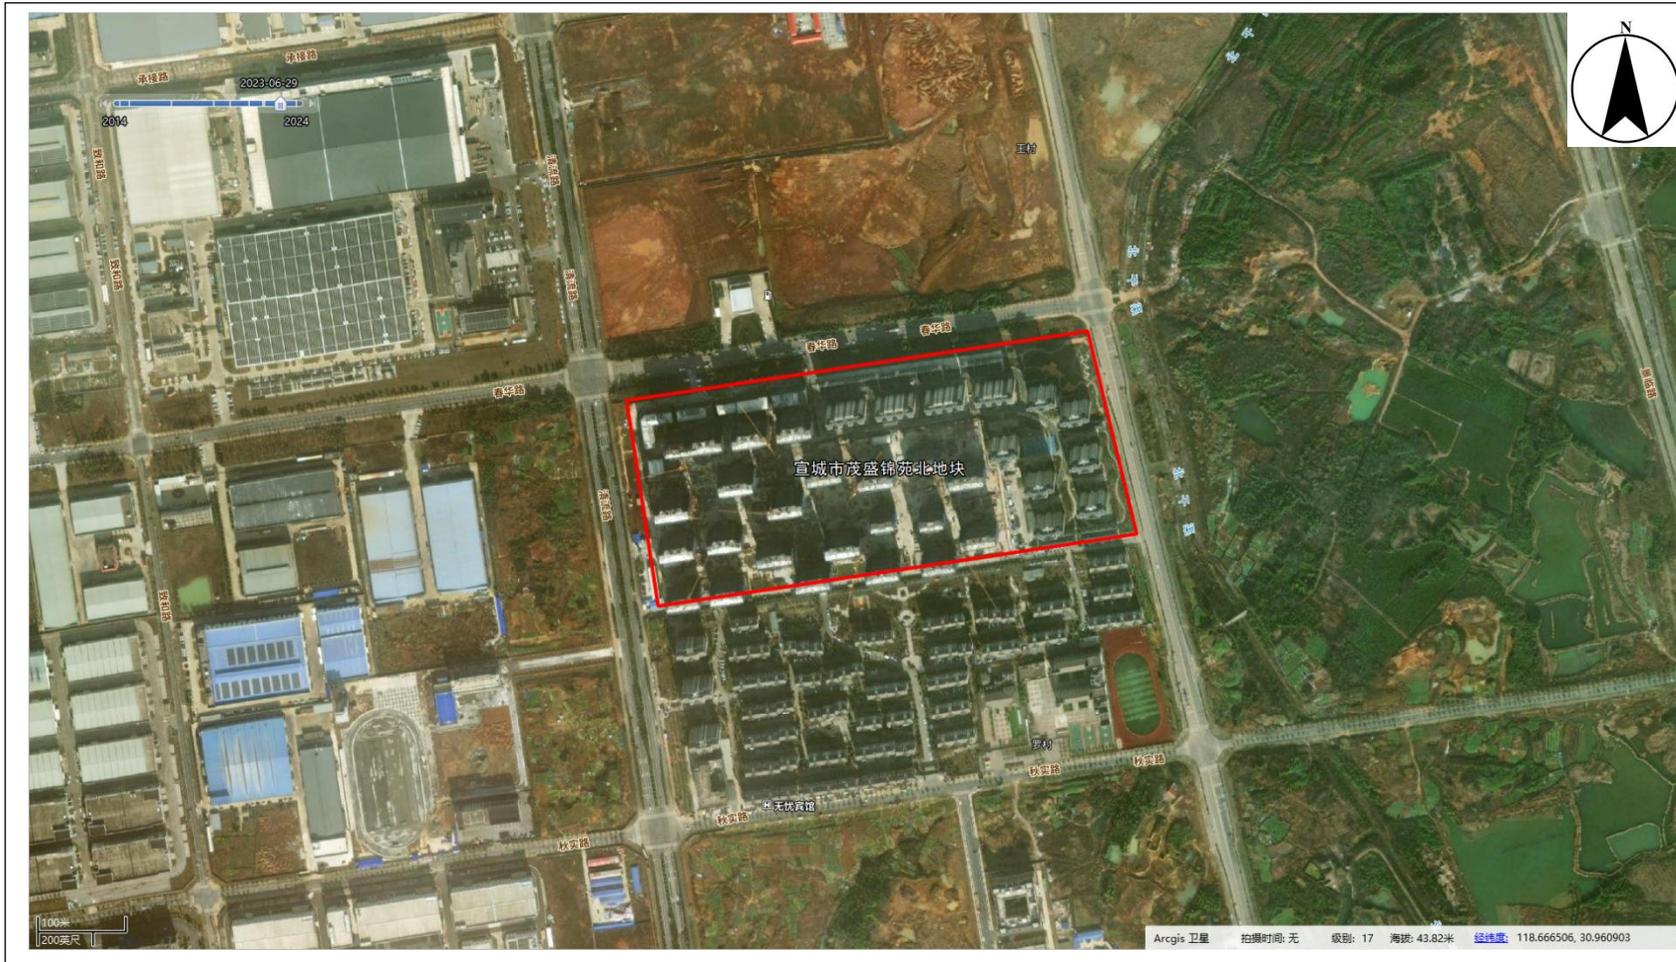
2023年6月29日，地块内已完成宣城市茂盛锦苑北小区建设

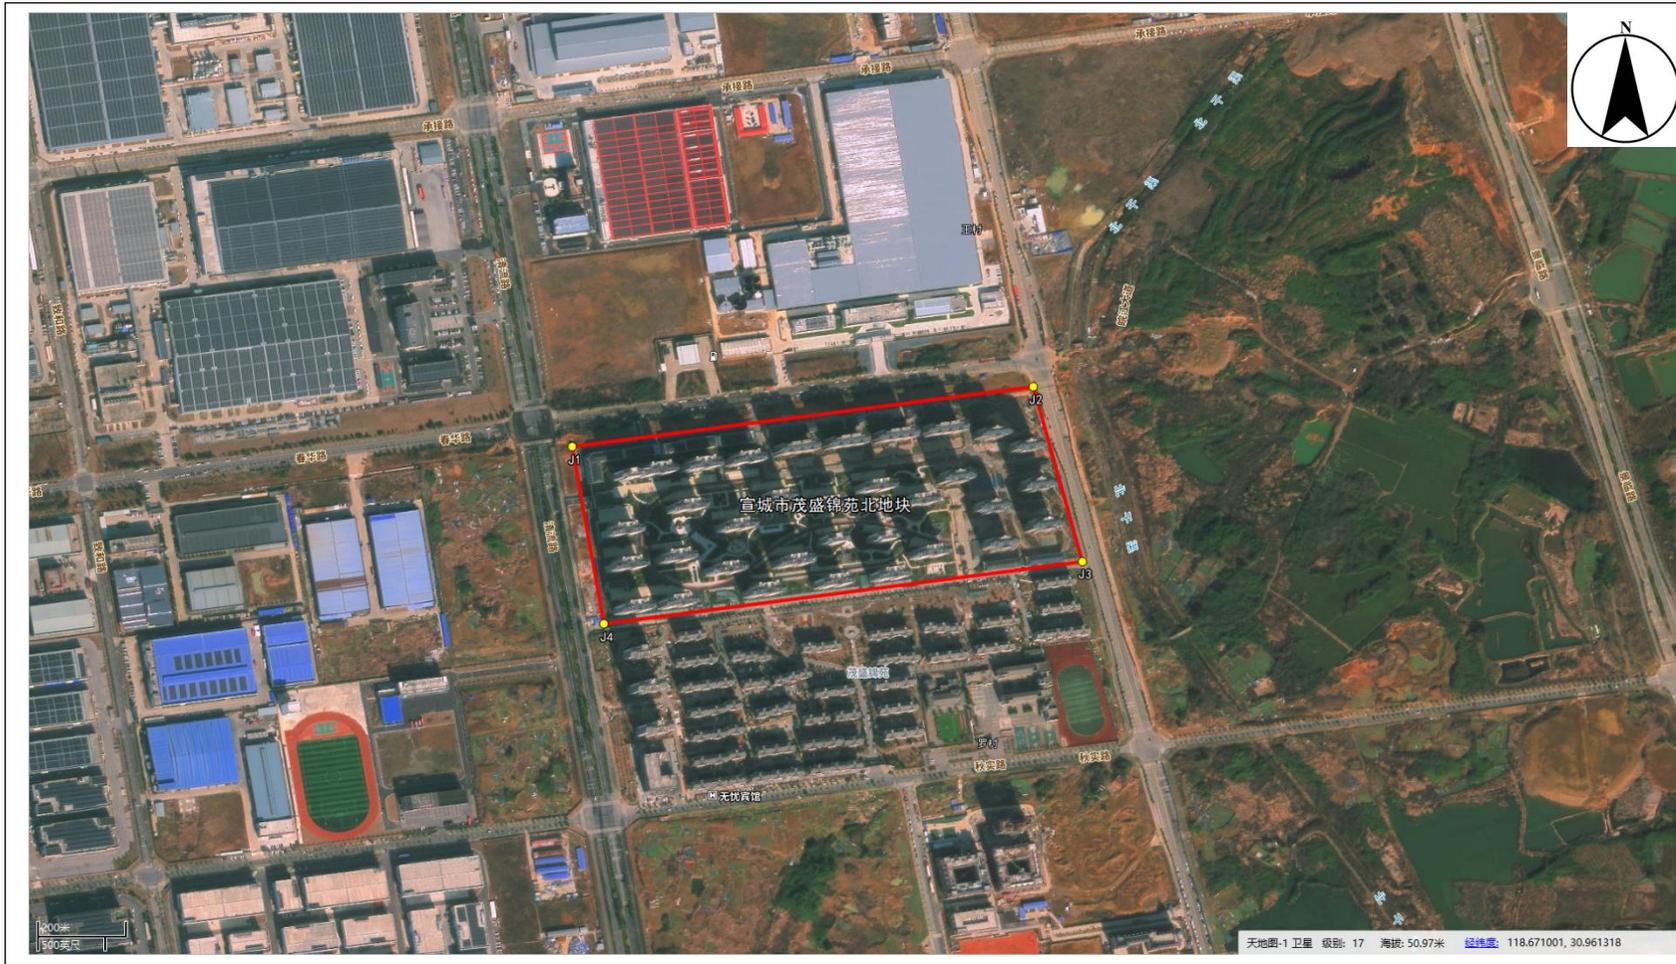
2024年6月6日，地块内无明显变化，目前地块内的宣城市茂盛锦苑北侧小区已完成建设

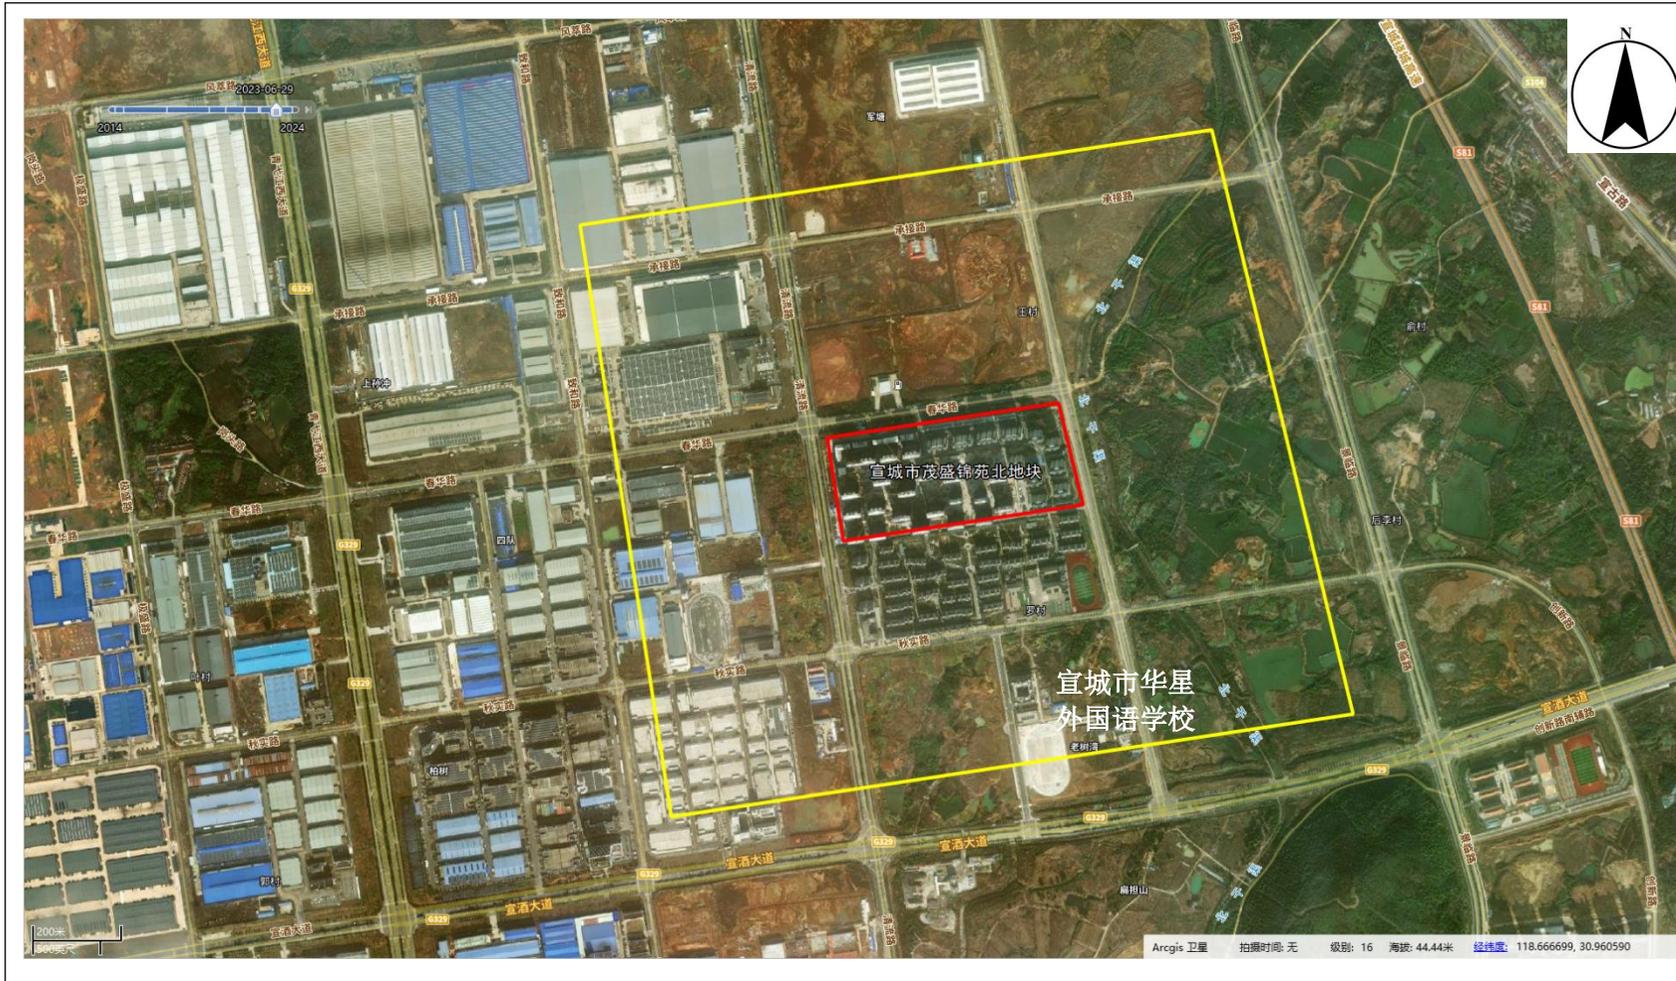
2023年6月29日，地块南侧建设了宣城市华星外国语学校，地块西南侧正在建设宣城电子信息产业园；地块北侧正在平整

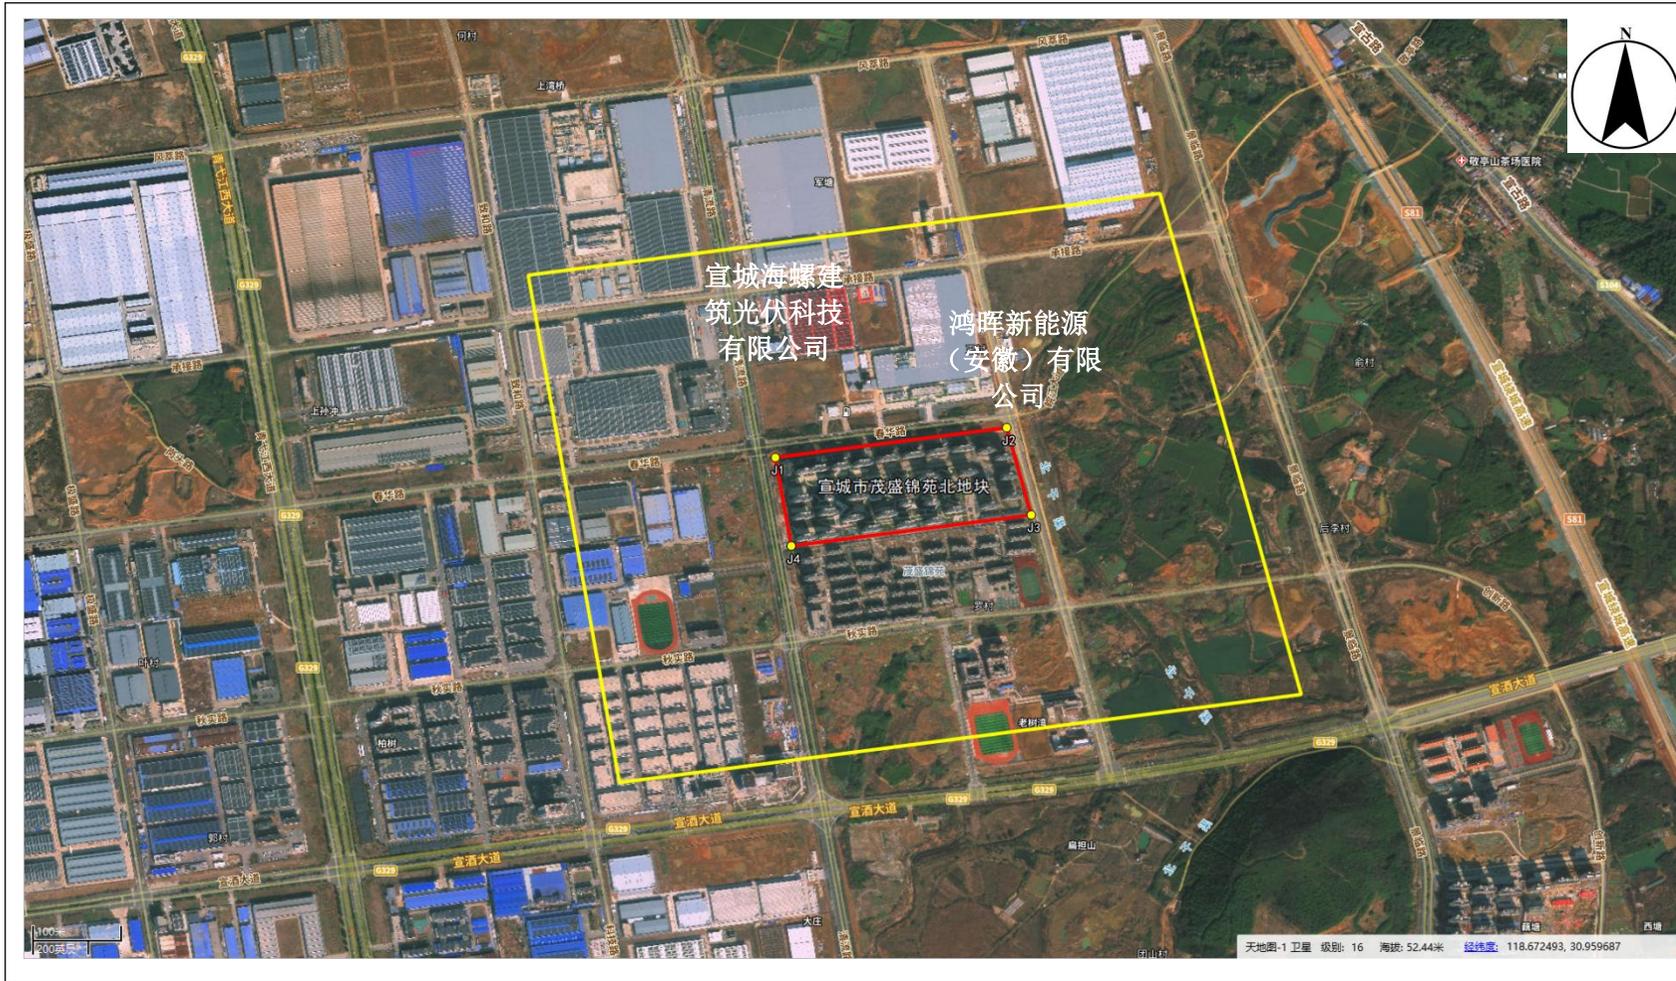
2024年，地块北侧新建宣城海螺建筑光伏科技有限公司和鸿晖新能源（安徽）有限公司，企业未生产

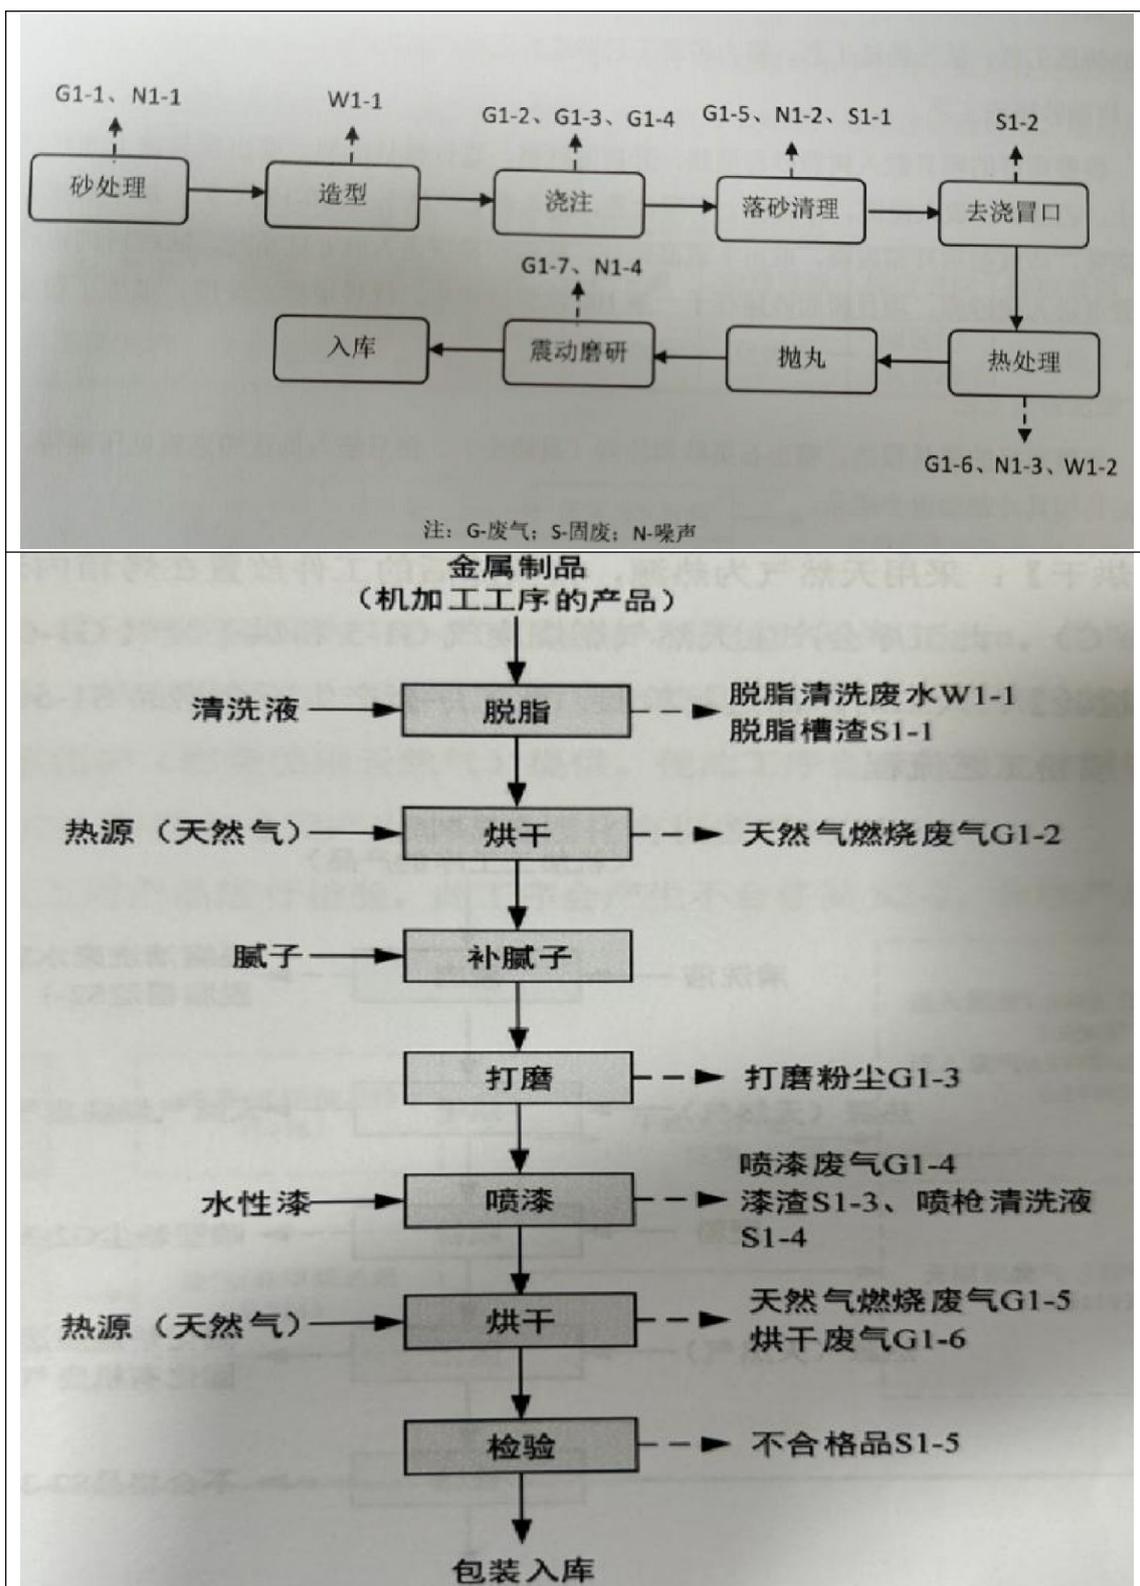
图 4.4-1 宣城建永精密金属有限公司生产工艺

宣城建永精密金属有限公司主要生产铝铸件以及其他金属制品的表面处理，具体生产工艺详见下图。

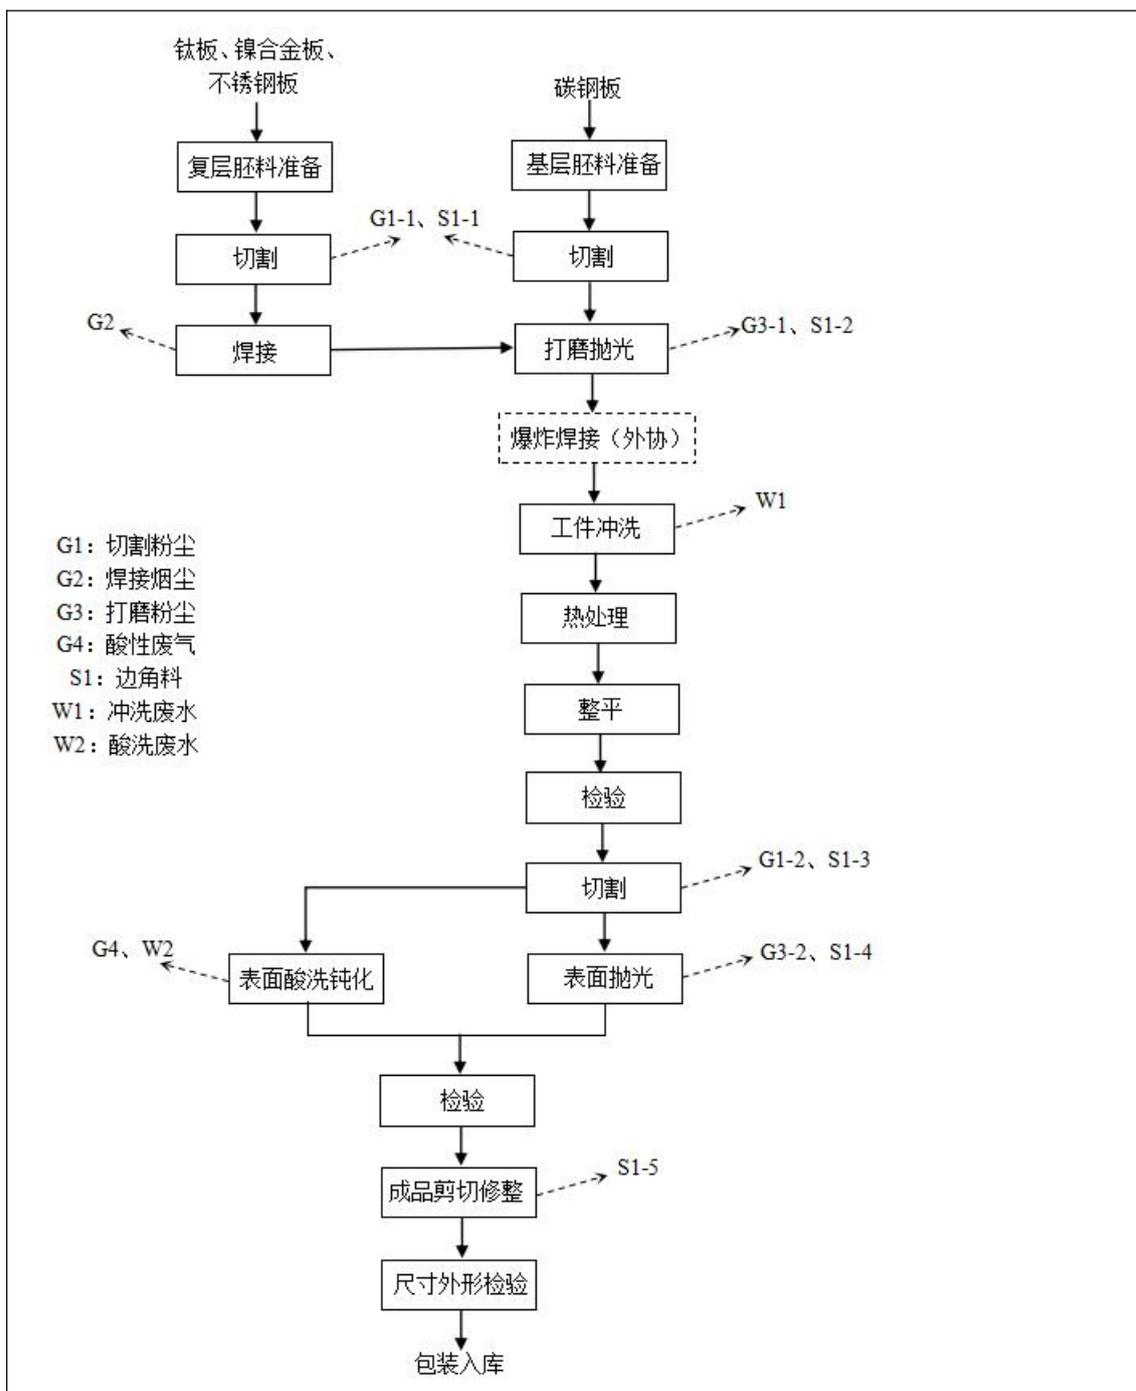
图 4.4-2 金属复合材料生产工艺流程

焊接、打磨抛光：切割后的原料部分需要焊接拼装，达到相应的工艺尺寸后，使用磨床给材料除锈，然后由汽车运至外部爆炸焊接场，按工艺进行爆炸焊接。此过程会产生 G2 焊接烟尘和 G3-1 打磨粉尘。

表面酸洗钝化：酸洗钝化就是为了清除不锈钢产品表面各类油污、锈、氧化皮、焊斑等污垢，处理后表面变成均匀银白色，大大提高抗腐蚀性能。

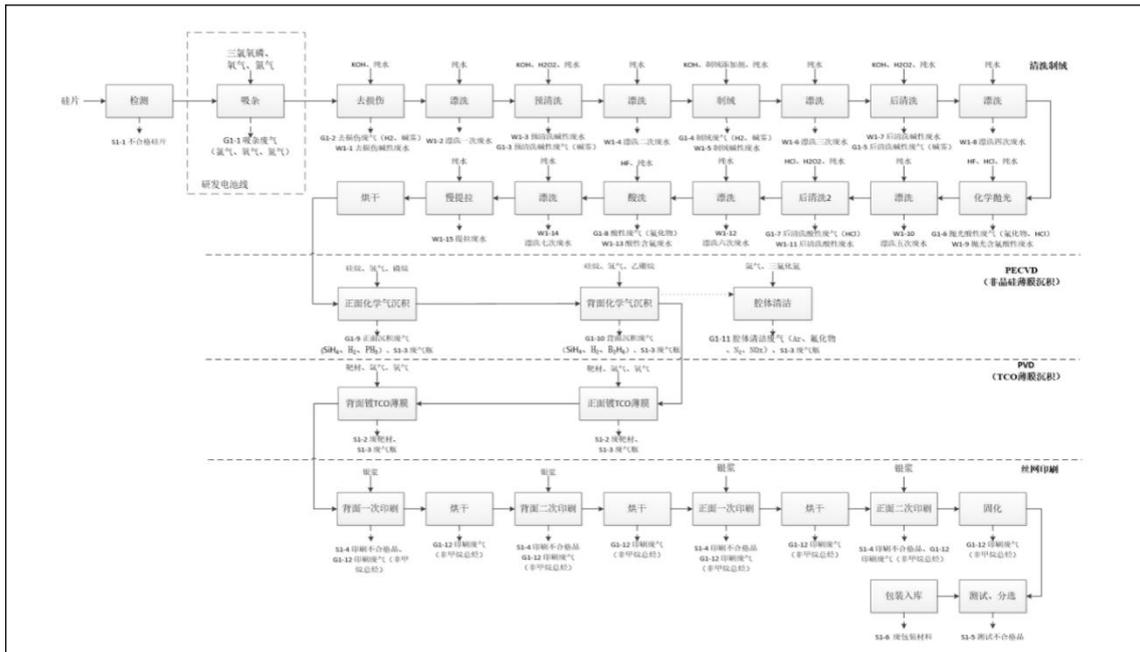
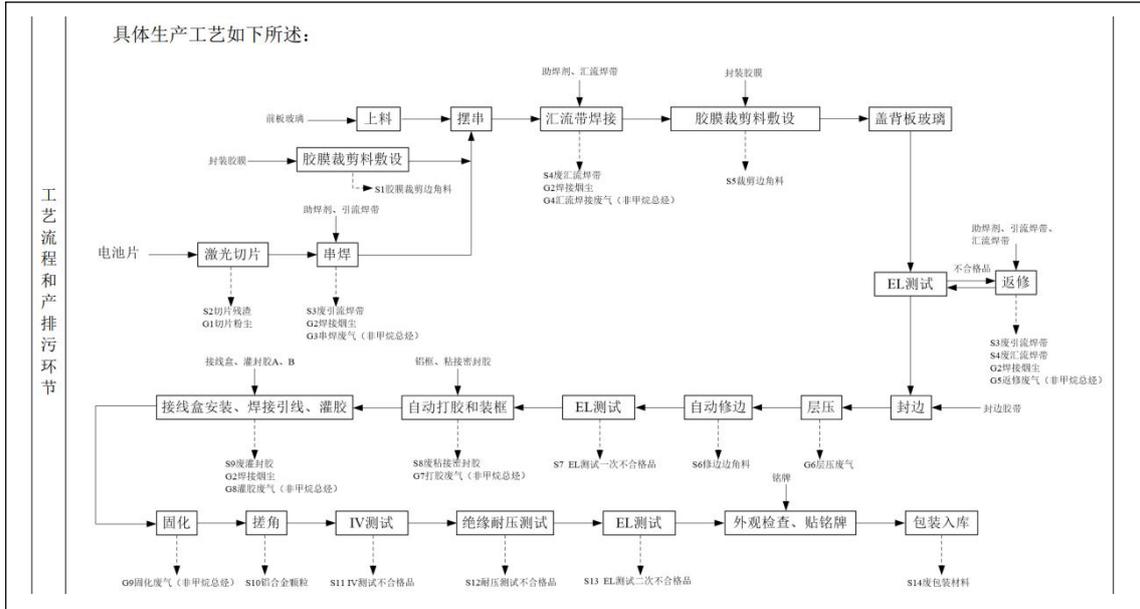
图4.4-4 宣城华晟光伏科技有限公司生产工艺

宣城华晟光伏科技有限公司主要从事 50MW 晶硅异质结/钙钛矿叠层电池研发线及晶硅异质结/钙钛矿叠层组件研发，用于晶硅异质结/钙钛矿叠层电池及组件技术。

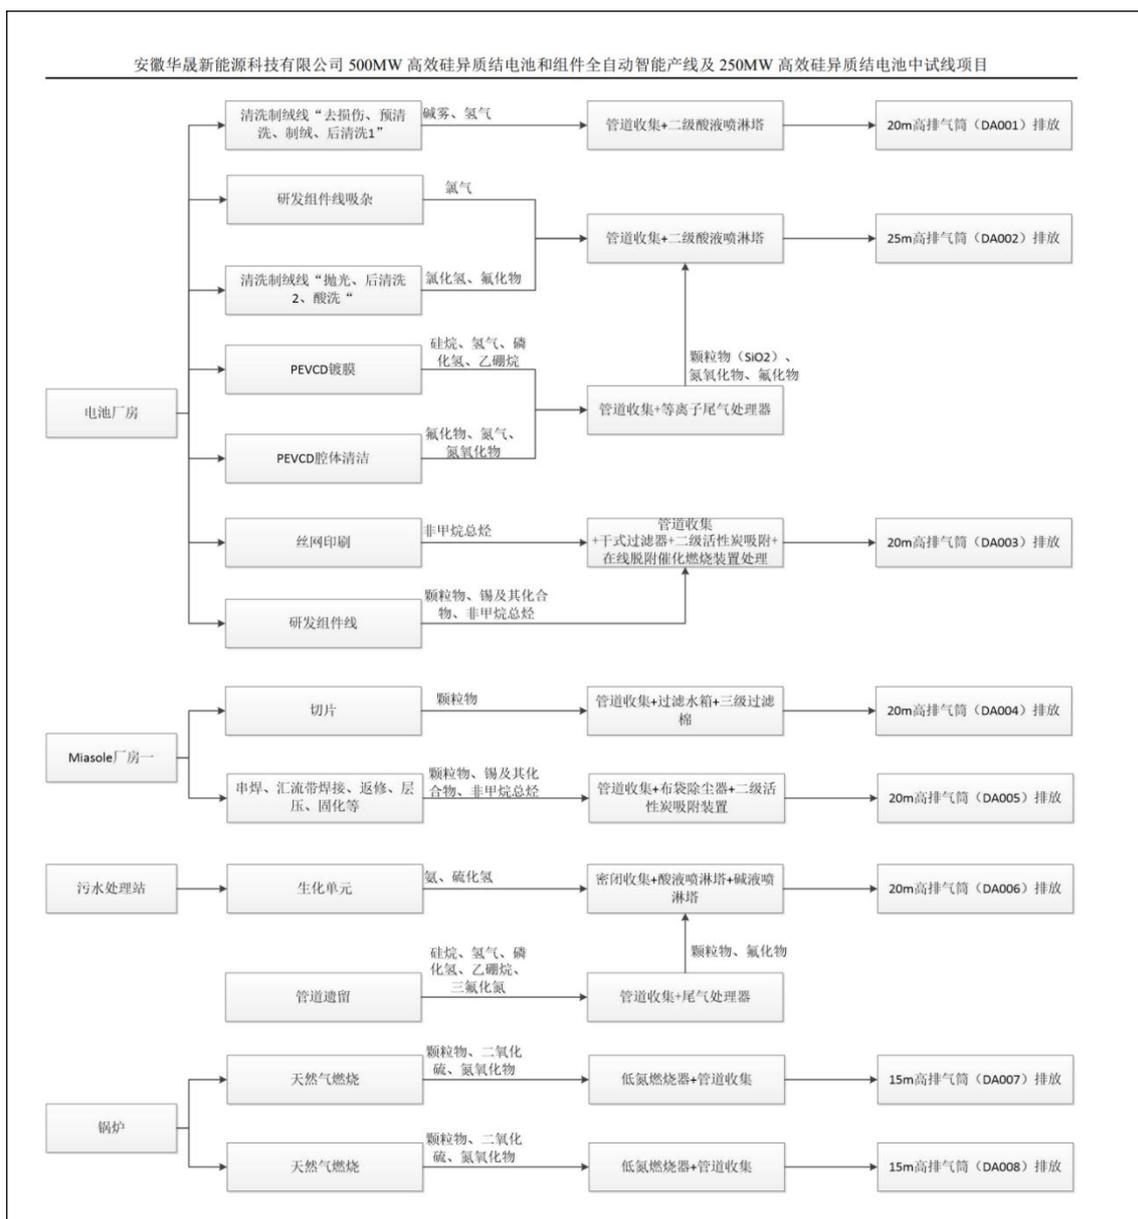
图4.4-5 废气处置措施流向图

项目电池生产线中清洗制绒线“去损伤、预清洗、制绒、后清洗1”产生的碱雾经管道收集后经1套二级酸液喷淋塔处理（碱雾处理效率为90%、氢气处理效率90%）后通过1根20m高排气筒（DA001）排放。经处理后碱雾排放浓度均满足上海市地方标准《大气污染物综合排放标准》（DB31/933-2015）中相关标准限值。

项目污水处理站生化单元产生的氨和硫化氢经密闭收集后和管道遗留废气经管道收集后经尾气处理器处理后共同通过 1 套“酸液喷淋塔+碱液喷淋塔（处理效率按 90%计）”处理后通过 1 根 20m 高排气筒（DA006）排放。经处理后氨和硫化氢排放速率和排放浓度均满足《恶臭污染物排放标准》（GB14554-93）中相关限值要求。
