宣城市茂盛锦苑北地块 土壤污染状况调查报告 (送审稿)

委托单位：宣城开盛产城开发建设有限公司

编制单位：合肥艾科正诚环境科技有限公司

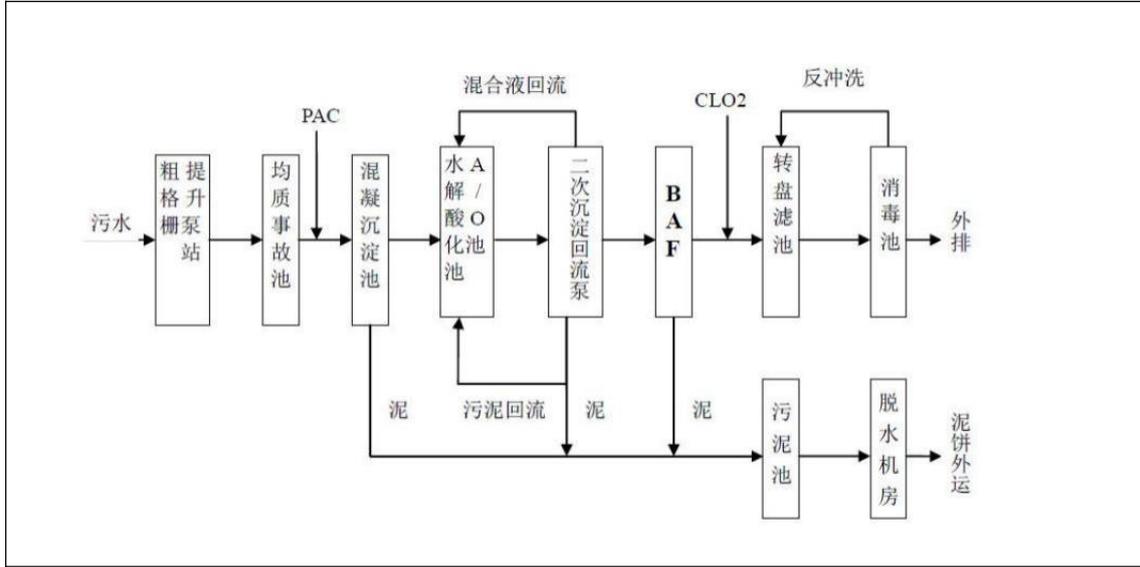
图4.4-6 废水处置工艺流程图

厂区生活污水和保洁废水经化粪池预处理后废水、食堂废水经隔油池预处理后废水、酸碱废水（去损伤碱性废水、漂洗一次废水、预清洗碱性废水、漂洗二次废水、制绒碱性废水、漂洗三次废水、后清洗碱性废水、漂洗四次废水、后清洗酸性废水、漂洗六次废水、酸液喷淋塔废水、恶臭喷淋塔废水）经厂区1套酸碱废水处理系统处理后废水、含氟废水（去PSG含氟酸性废水、抛光含氟酸性废水、漂洗五次废水、酸性含氟废水、漂洗七次废水、碱液喷淋塔废水、等离子尾气处理器废水）经厂区1套含氟废水处理系统处理后废水、冷却循环系统排水、提拉废水混合后由厂区总排口进入市政污水管网（厂区总排口执行宣城市长桥污

水处理厂接管标准、《污水综合排放标准》（GB8978-1996）中的三级标准和《电池工业污染物排放标准》（GB30484-2013）中表2间接排放限值要求）。

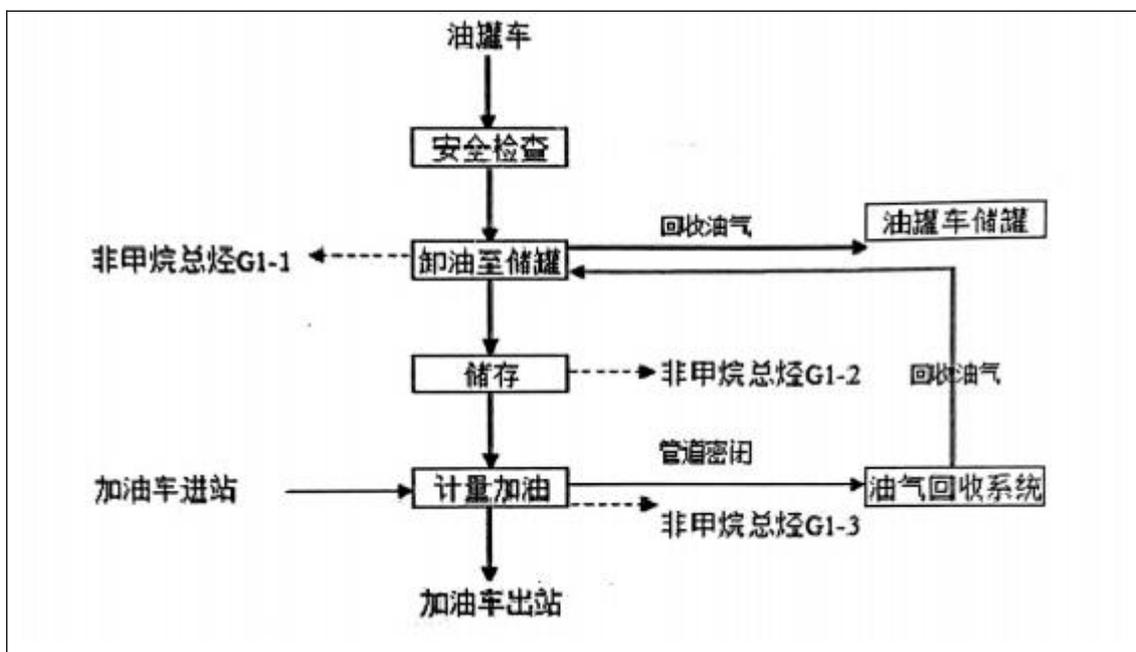
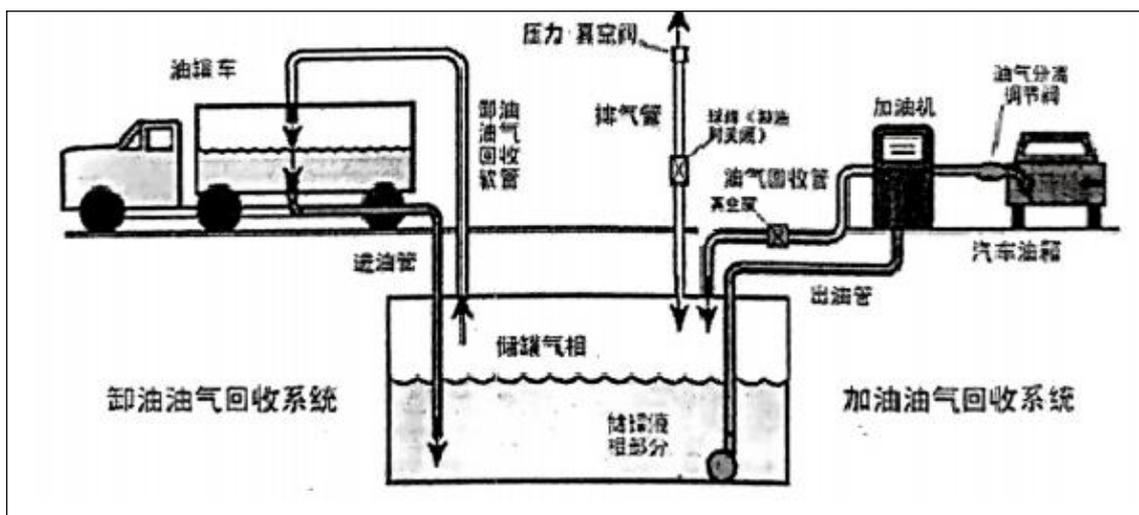
图 4.4-7 加油及油气回收系统工艺流程图

易凯石油主要从事汽车柴油和汽油加注，其工艺如下图所示。

加油站于 2023 年 6 月编制了《宣城易凯石油有限公司春华路加油站安全现状评价报告》，通过对该加油站的检查，加油站采用双层管储罐柴油和汽油，且已设置防渗和泄露检测系统，加油站运行至今，未发生过泄露的渗漏事件。

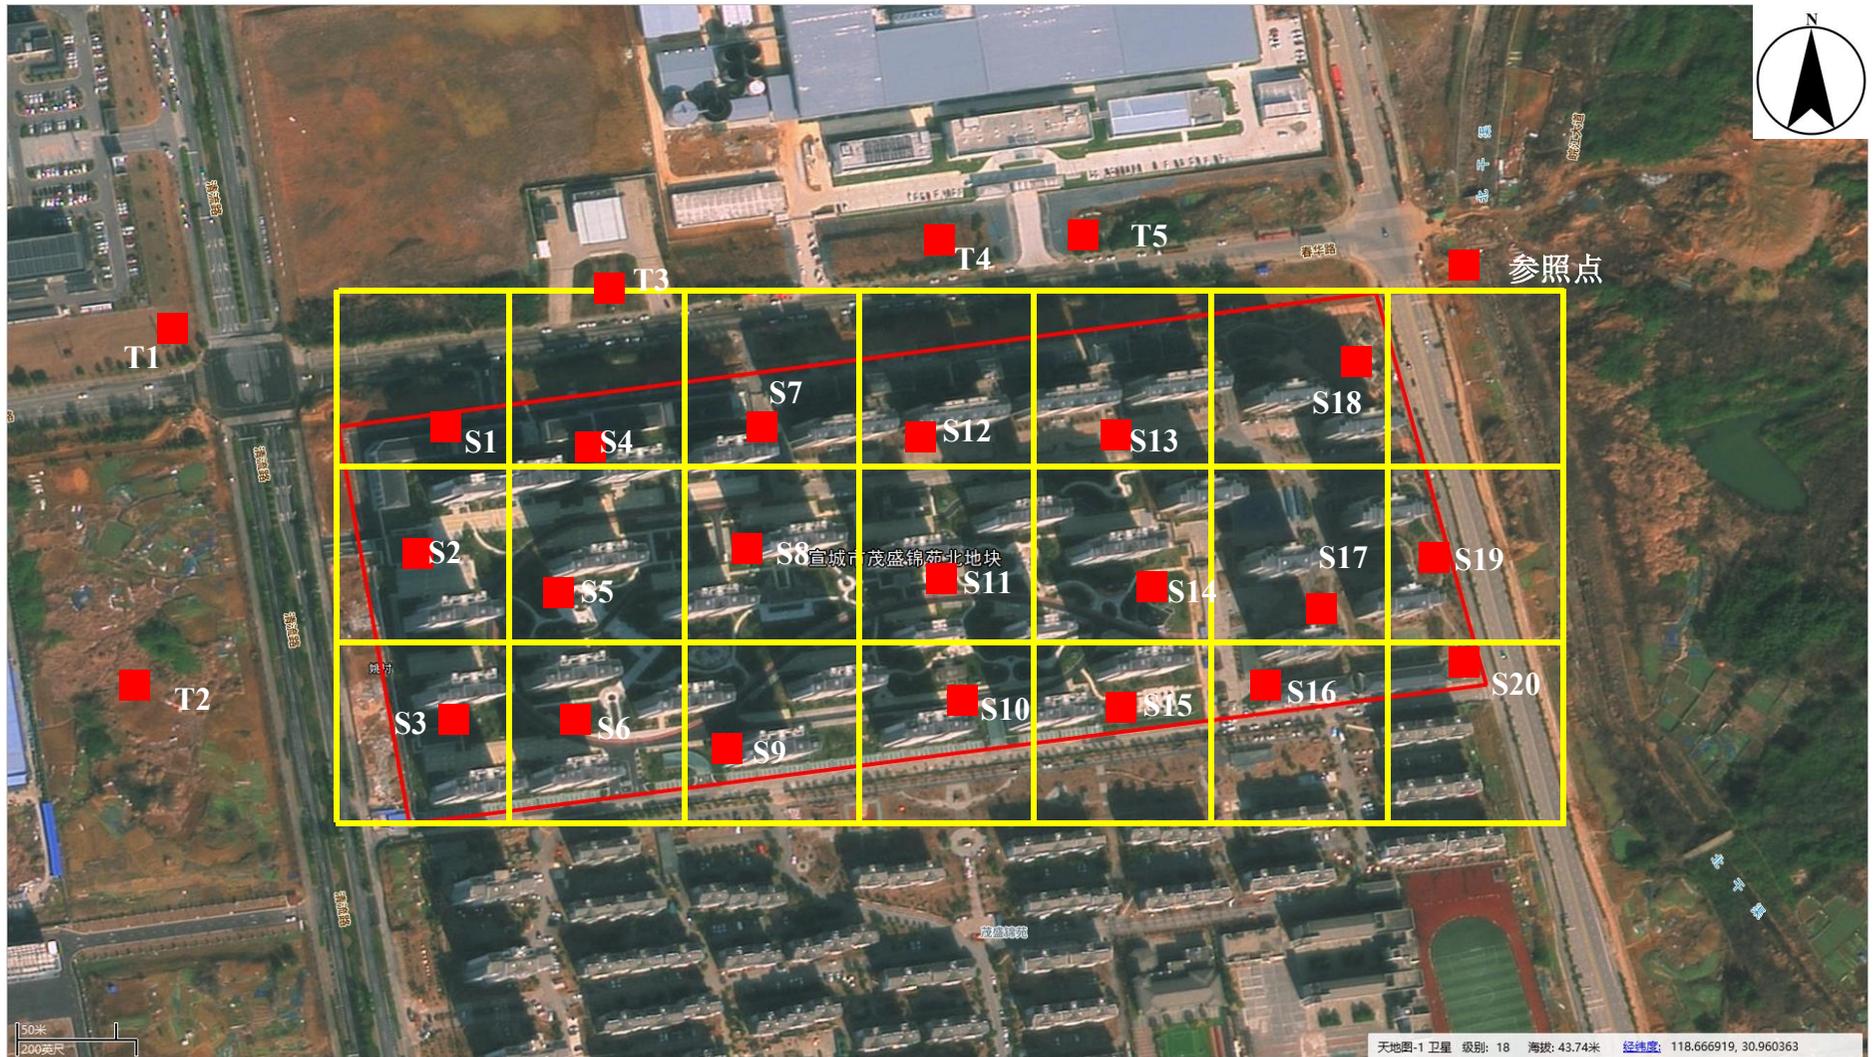
图 4.5-1 快筛检测点位图

本地块已建设完毕，本地块大部分已硬化，本次采用 90m×90m 网格布点，根据现场踏勘，结合地块硬化实际情况，方案中网格内硬化处未布设点位，在地块内树木种植区、杂草等未硬化处布设快速监测点位，在地块外四周未扰动别布设一个对照点，现场测定表层土壤重金属与挥发性有机物含量，共采集 20 个点位的表层土（S1-S20），在地块外各企业共采集 20 个点位的表层土（T1-T5），在地块的东北侧设置 1 个参照点。

为确保采样的代表性和准确性土壤采样过程中，去除表面的绿化后，扣除表面绿化的深度，采集 0~50cm 的土壤，均匀混合后制成样品进行现场快筛检测。
